**Tribunal Judiciaire de GRASSE
JUGE DE L'EXECUTION**

CAHIER DES CONDITIONS DE VENTE

Un procès verbal de description a été dressé par Maître Eric BRUNEAU, Huissier de Justice à NICE, en date du 26 juillet 2023.

Il est annexé en suite de ce P.V. descriptif, les différents diagnostics obligatoires établis par la Société PARMEXPERTS, savoir : le constat de risque d'exposition au plomb, le rapport de mission de repérage des matériaux et produits contenant de l'amiante, de l'état relatif à la présence de termites dans le bâtiment, l'état de l'installation intérieure d'électricité, le diagnostic de performance énergétique, le certificat de superficie et l'état des risques et pollutions.

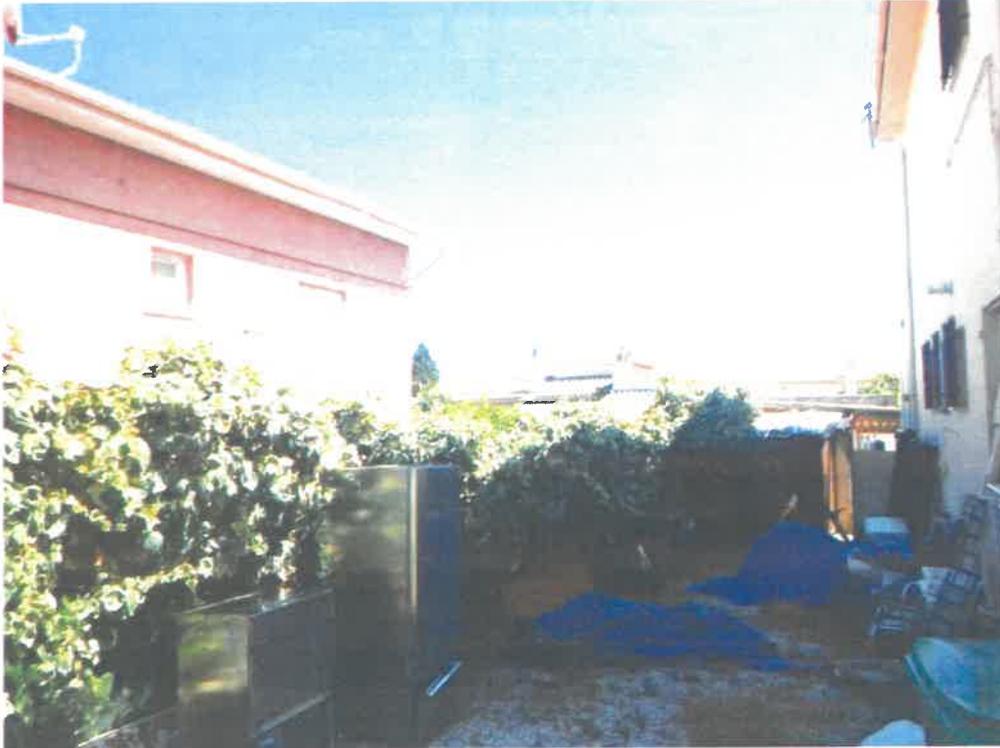
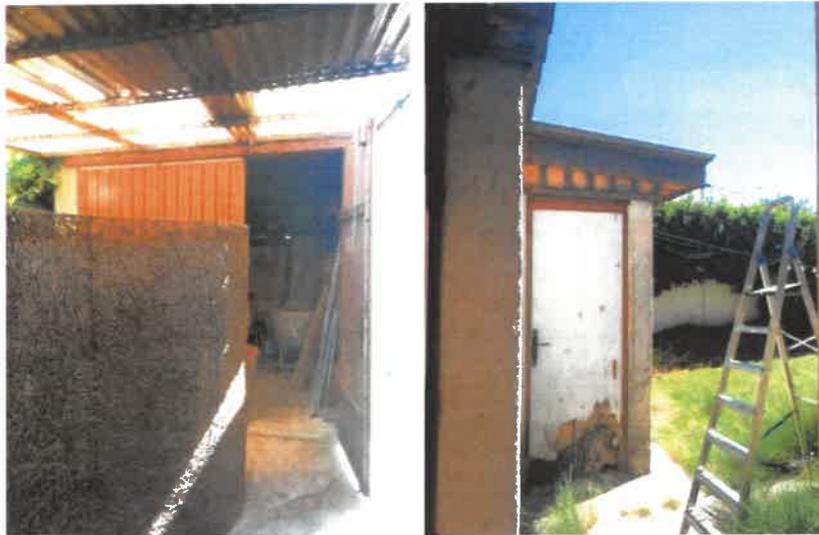
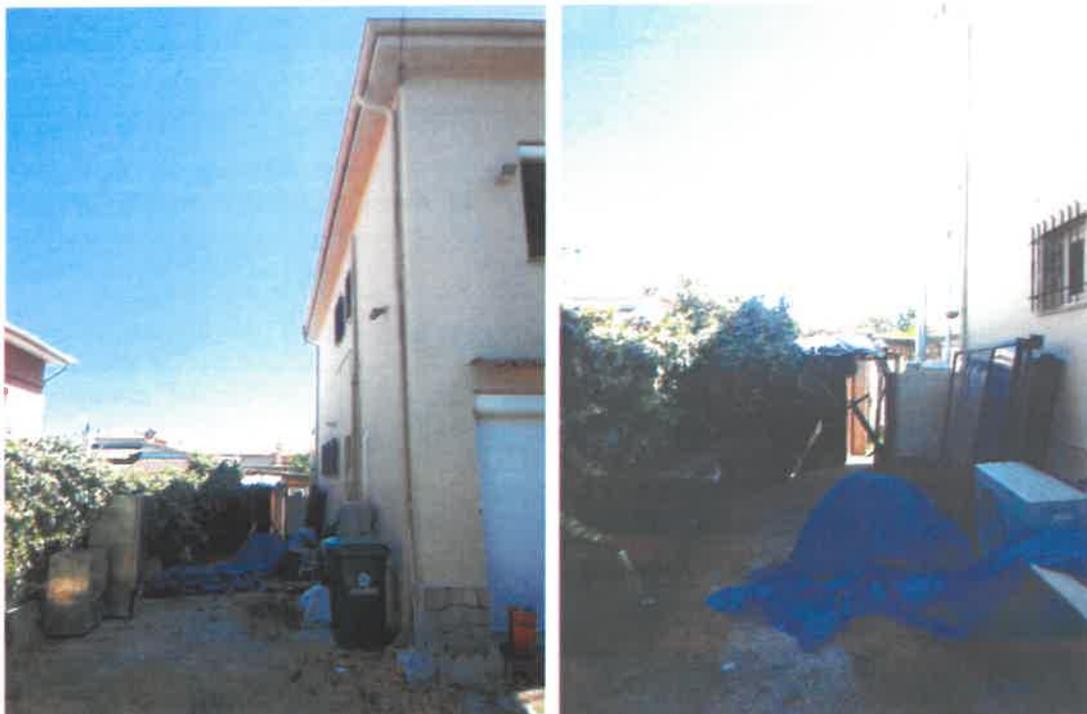
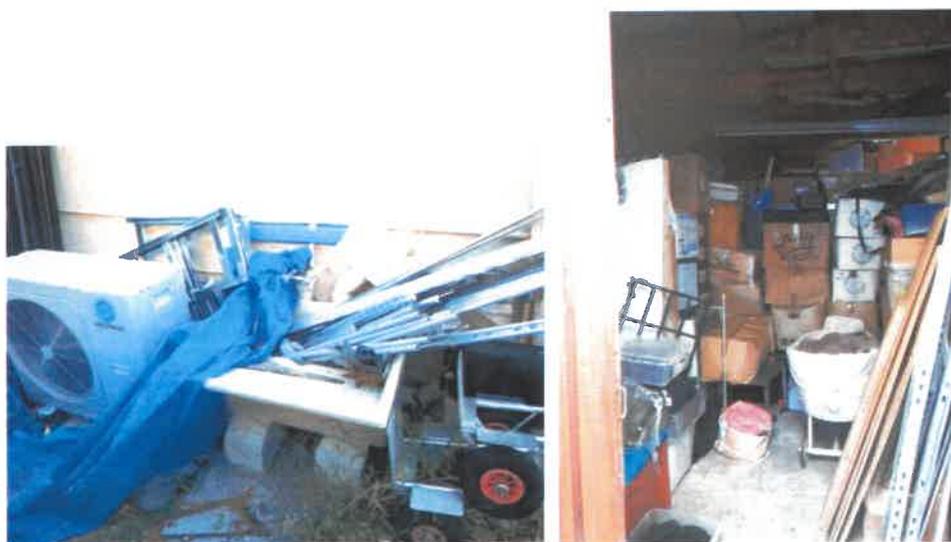
L'abri est dégradé en plusieurs endroits, notamment au niveau de l'un des vantaux de porte. Le sol de l'abri est constitué de béton. L'abri dispose d'une petite fenêtre à deux vantaux battants ouvrants du côté Ouest.

Un auvent est installé dans le prolongement de l'abri, à l'angle Sud-Est. Celui-ci est constitué de plaques sous tuiles en fibrociment et d'une couverture en PVC opaque maintenue par une structure constituée de profilés métalliques.

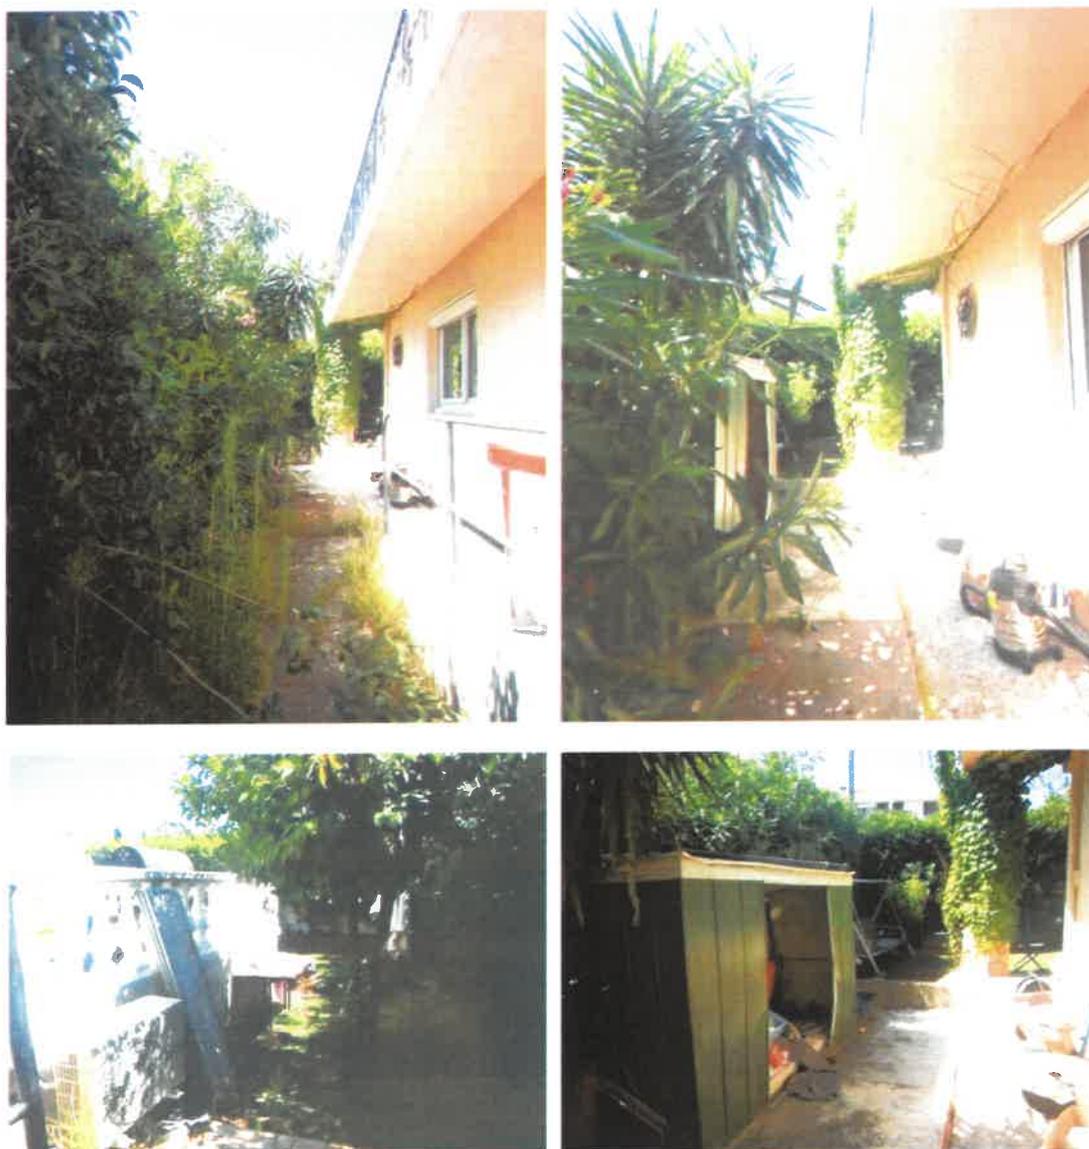
Un balcon s'étend sur toute la longueur du 1^{er} étage, en façade Ouest ainsi que sur la moitié Ouest de la façade Nord.

Une haie de lauriers est plantée du côté Ouest. Elle double un grillage de clôture métallique. Le sol, en bordure de la façade Ouest de la villa, est constitué de béton et de galets. Une unité extérieure de climatisation de marque HITACHI est fixée de ce côté de la villa.

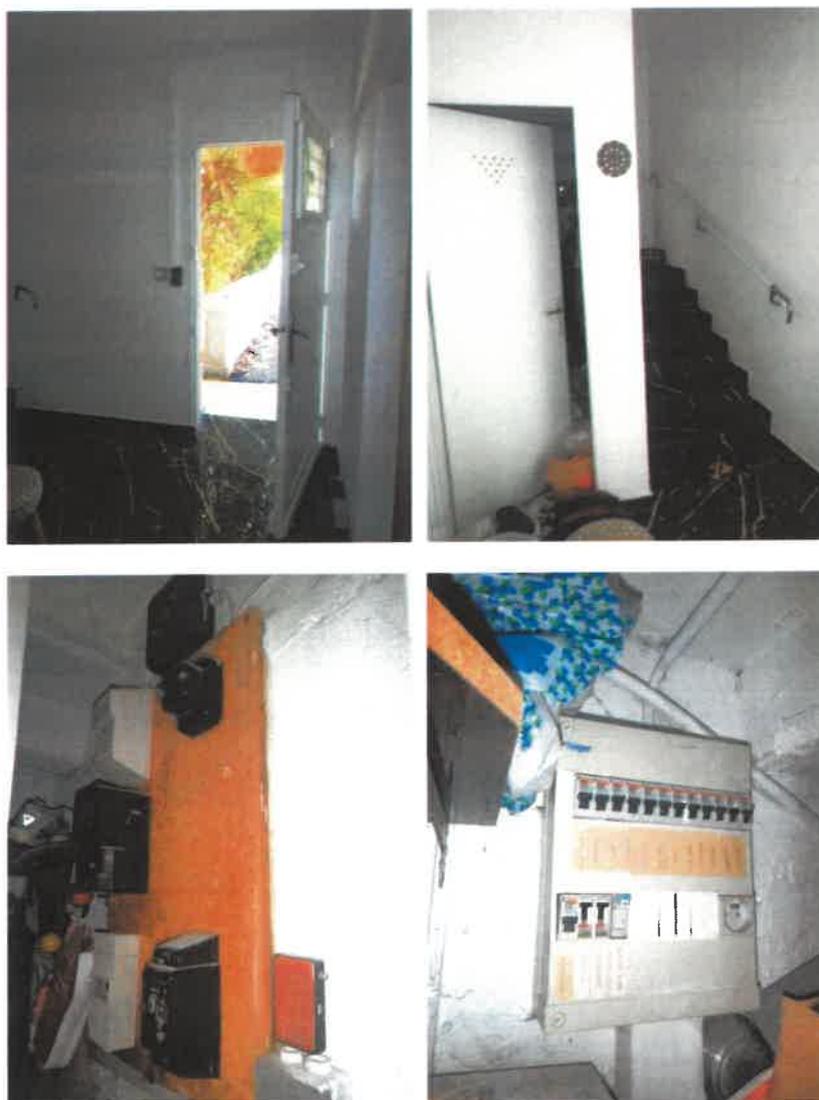
Une porte à galandage permet d'accéder au salon-salle à manger.

Une applique est fixée au mur en surplomb du radiateur. Le tableau électrique ainsi que les compteurs sont installés dans le placard sous l'escalier.

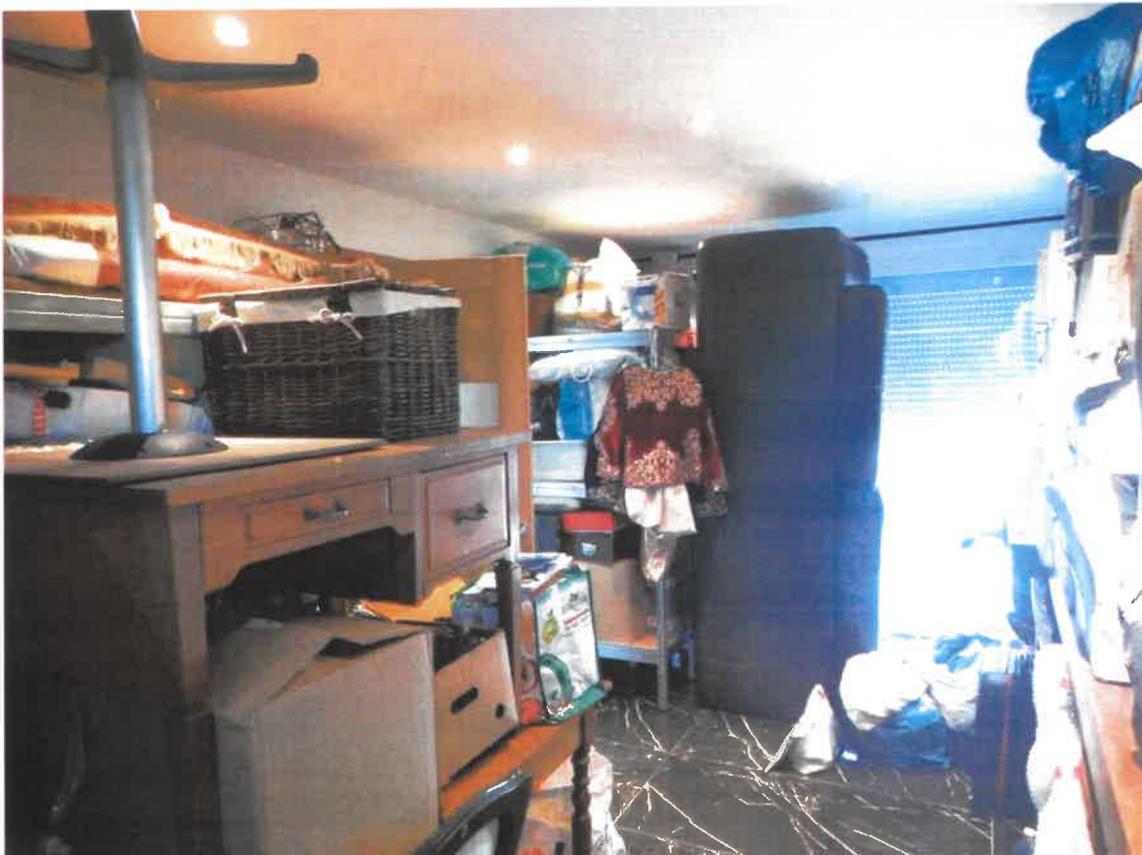
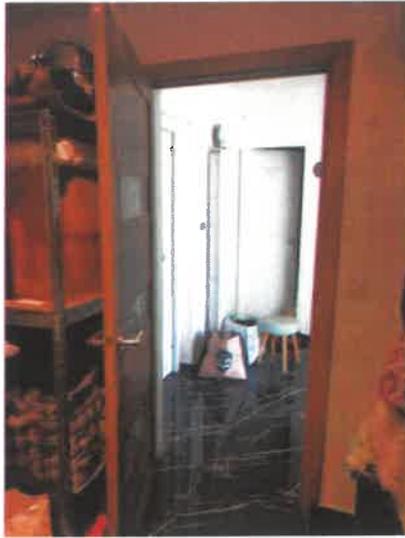
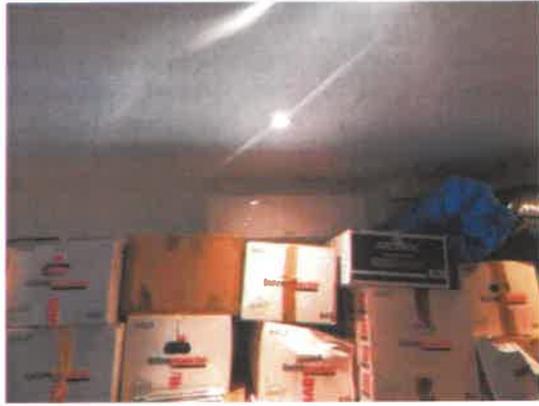
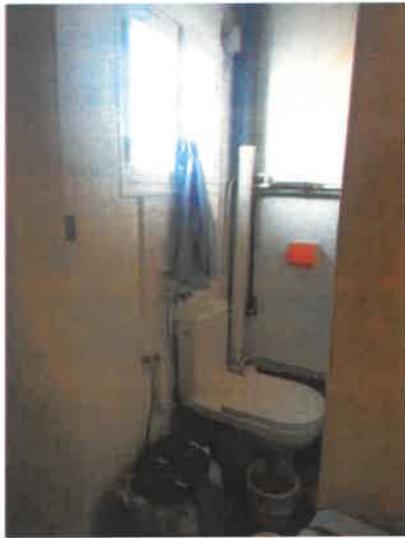
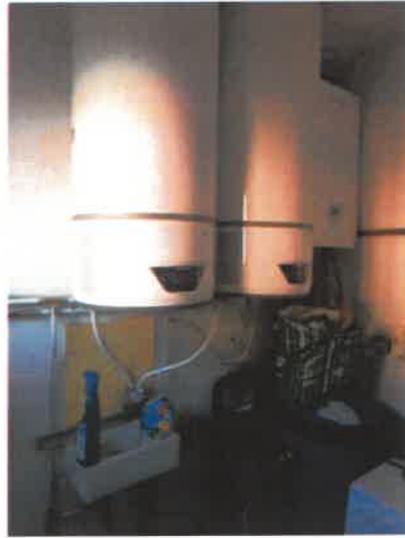
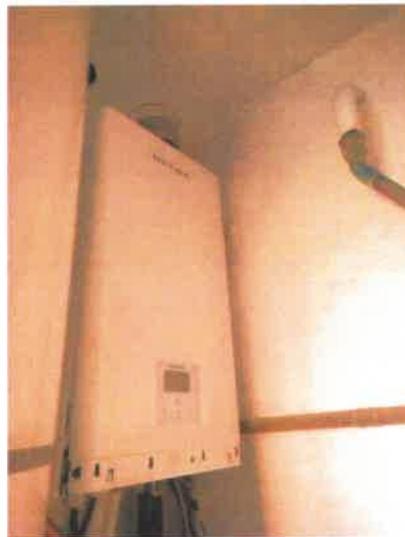
Une pompe à chaleur constituée de deux ballons d'eau chaude de marque ARISTON de 100 litres chacun, d'un module hydraulique et d'un ballon de circulation de marque HEIWA sont installés dans la buanderie.

En outre, ce volume dispose d'un petit lave-mains en faïence blanche et d'un cabinet de toilette en faïence blanche.

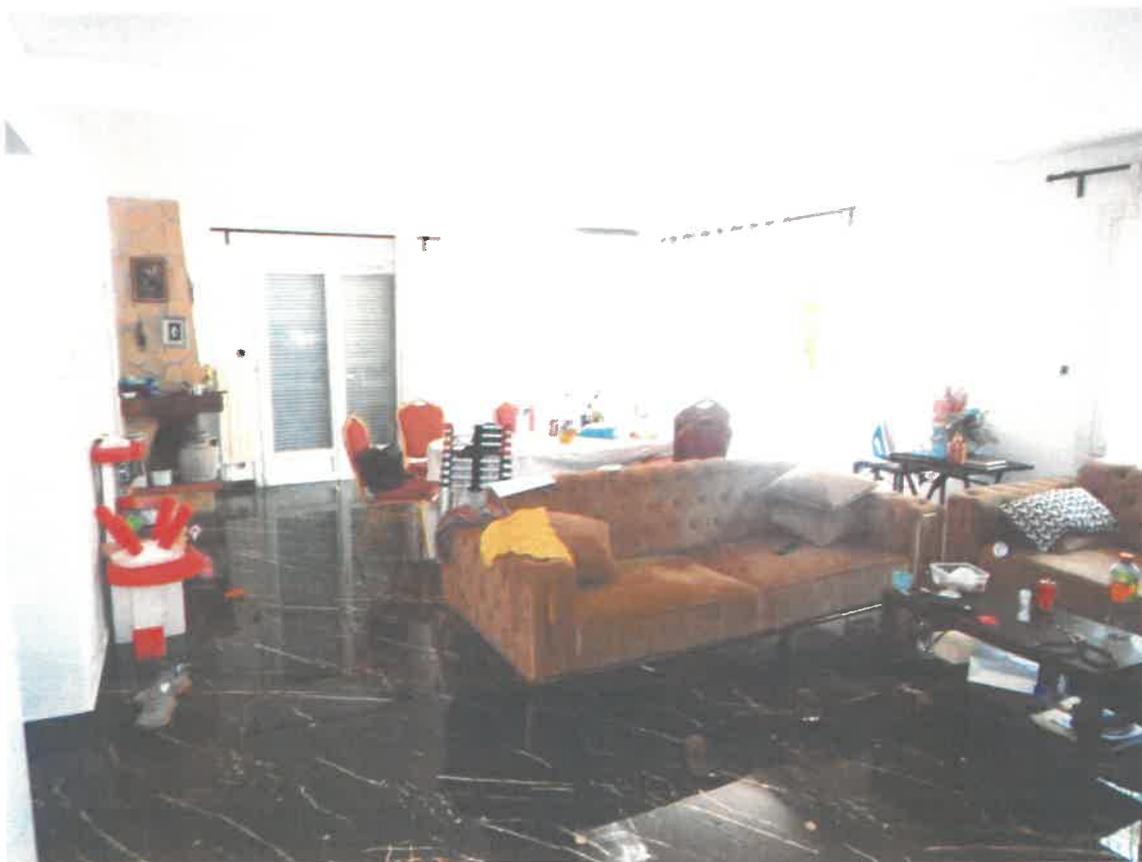
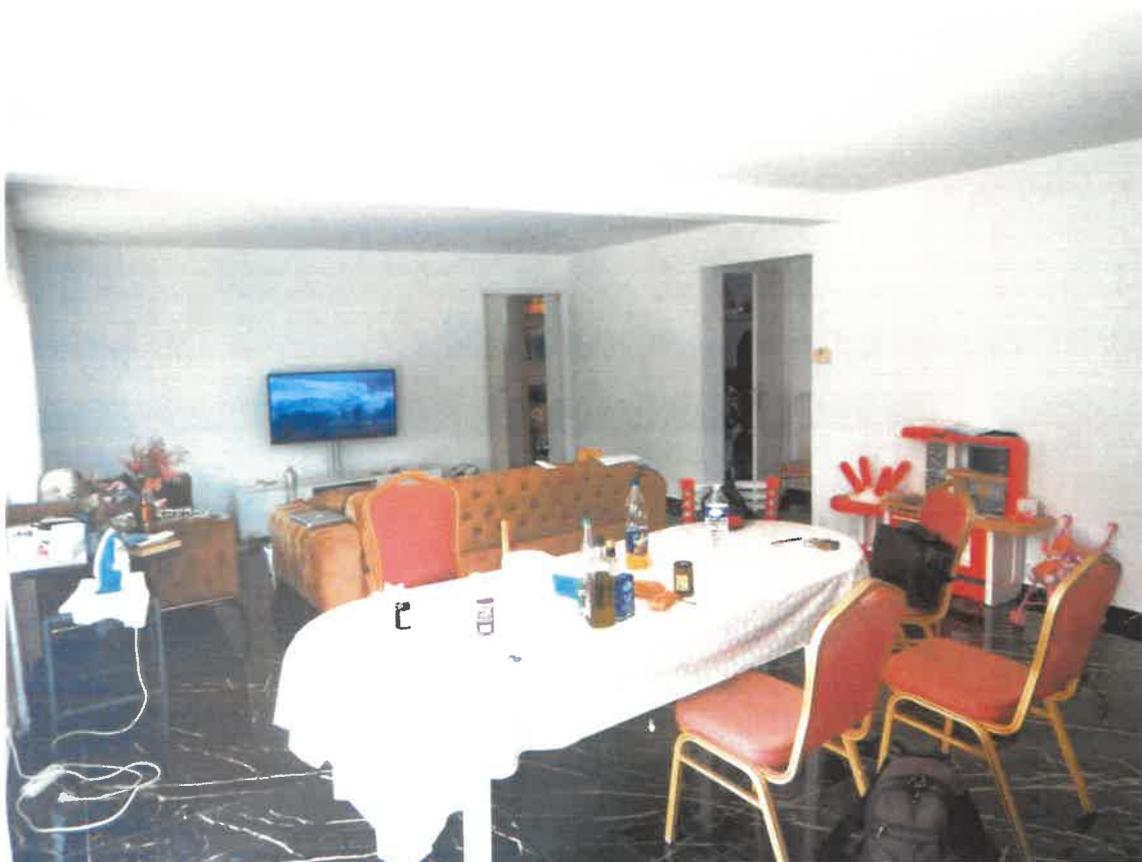
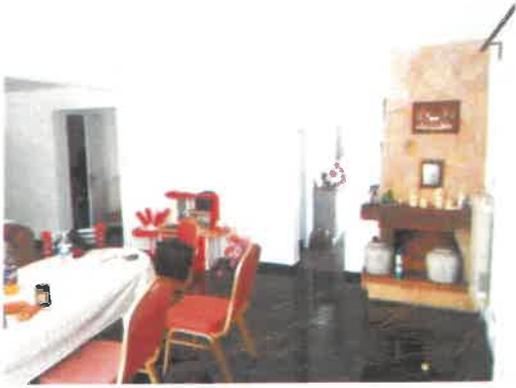
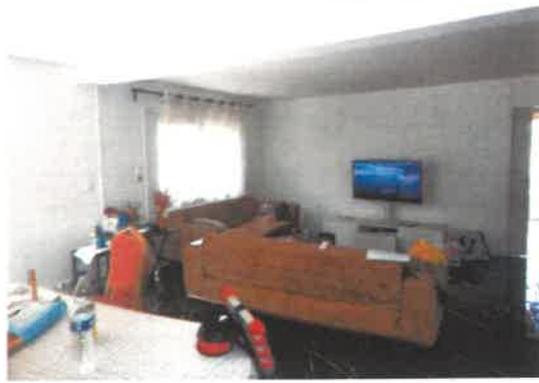
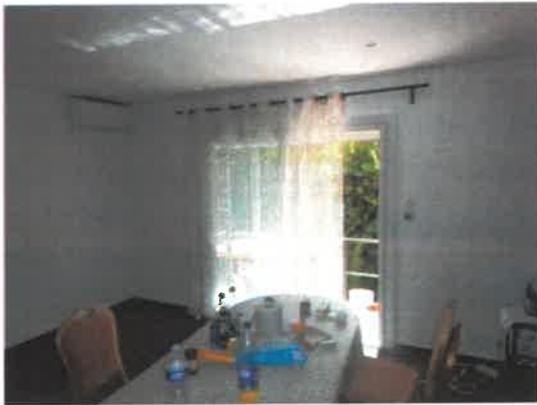
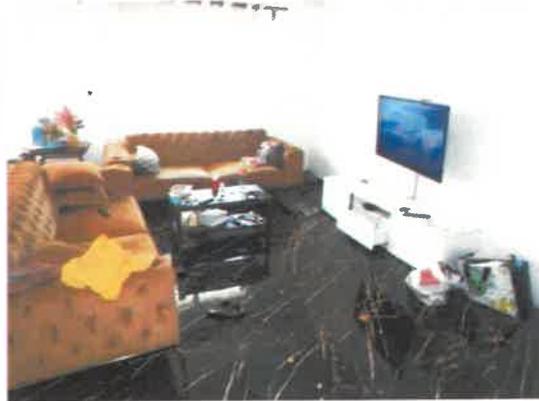
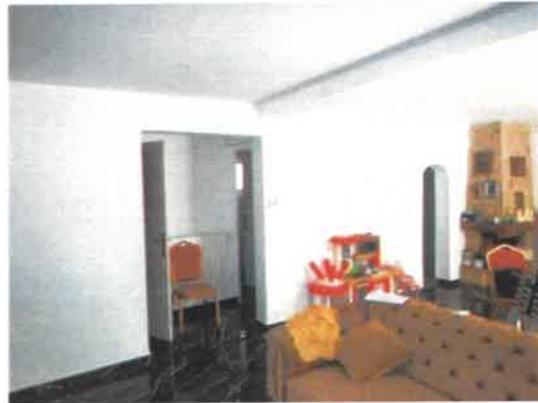
Salon-salle à manger :

La pièce est climatisée. Une unité intérieure de climatisation de marque HITACHI est installée à l'angle Sud-Ouest.

Des spots sont insérés dans le faux plafond.

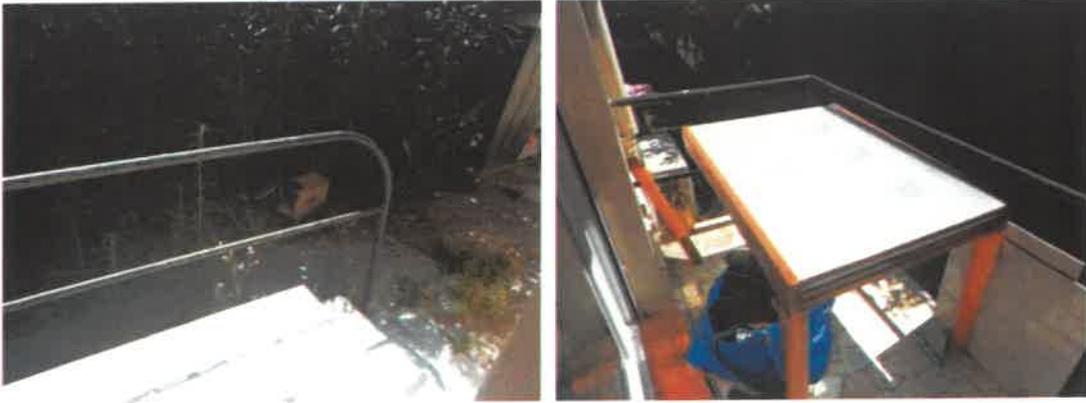
Terrasse Ouest :

Une terrasse carrelée est aménagée du côté Sud.
 Elle est en léger surplomb par rapport à l'allée permettant de longer la villa du côté Ouest.
 Un garde-corps métallique est installé en périphérie de cette terrasse.

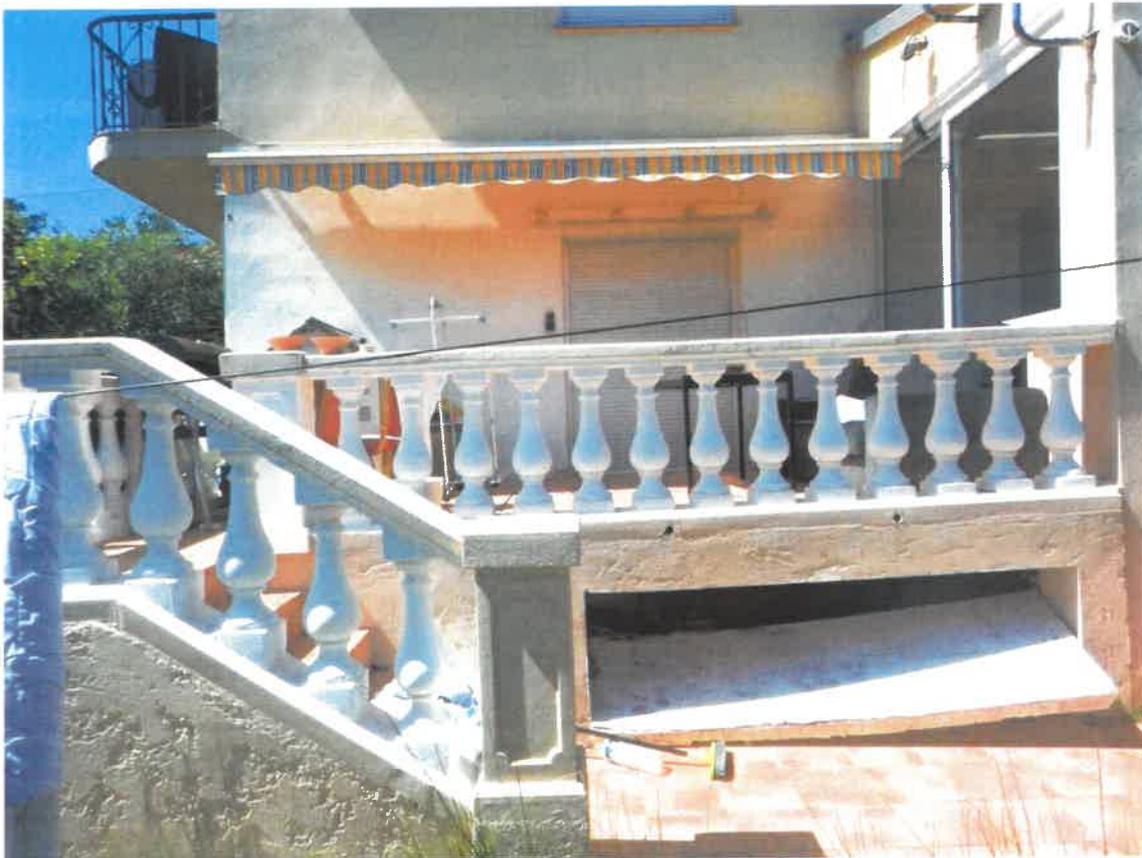
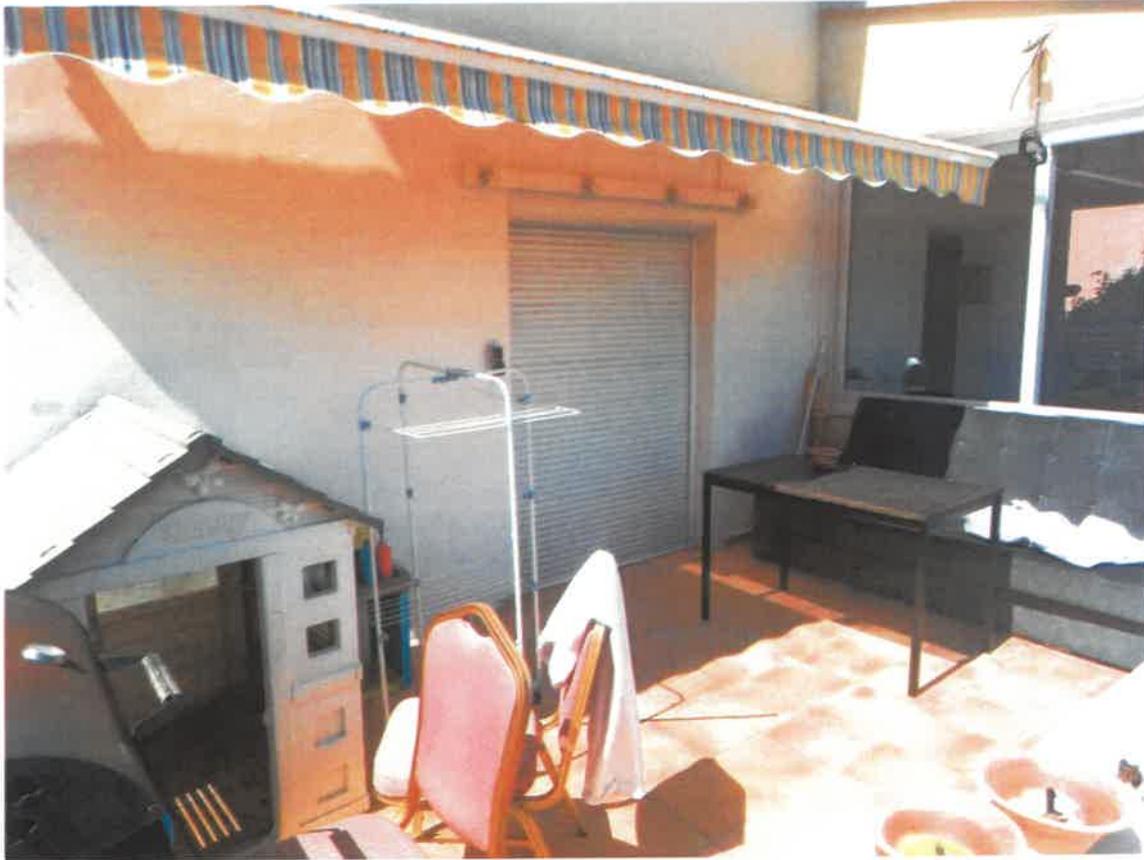
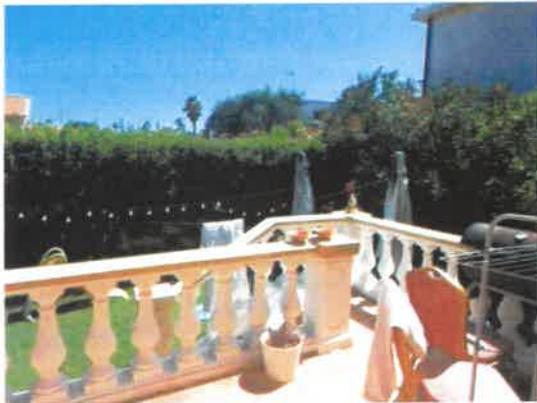
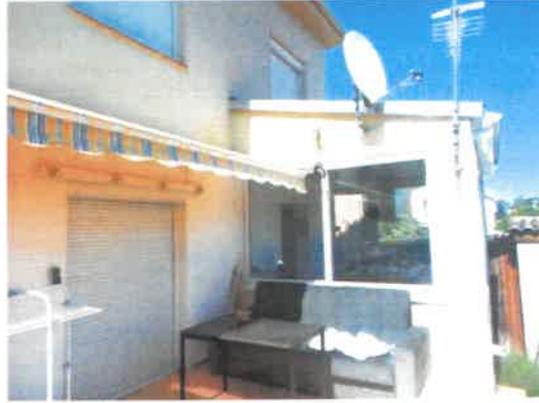
Terrasse Sud :

La terrasse dispose d'un accès direct au terrain Sud par un escalier droit en béton.
Un garde-corps en balustres est installé en périphérie de la terrasse et de l'escalier.

La terrasse dispose d'un store banne en toile.
Des appliques lumineuses sont fixées en surplomb de la porte-fenêtre.

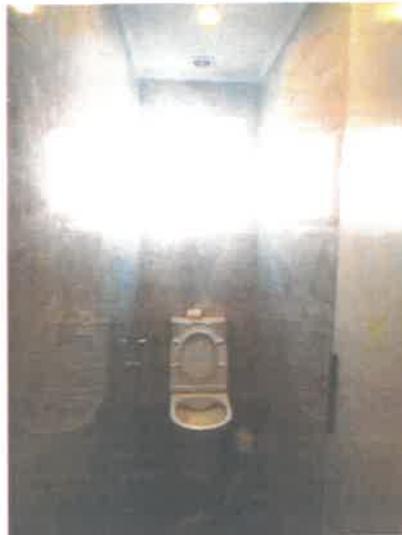
WC indépendants :

Des WC en faïence blanche avec abattant en PVC et chasse à double débit sont installés.

Des spots ainsi qu'une aération sont insérés dans le faux plafond.

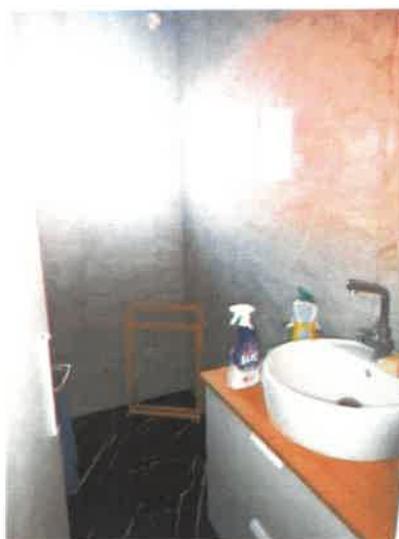
Il n'y a pas de cabine de douche ou de baignoire au sein de cette pièce.

Un radiateur en acier est présent du côté gauche en entrant.

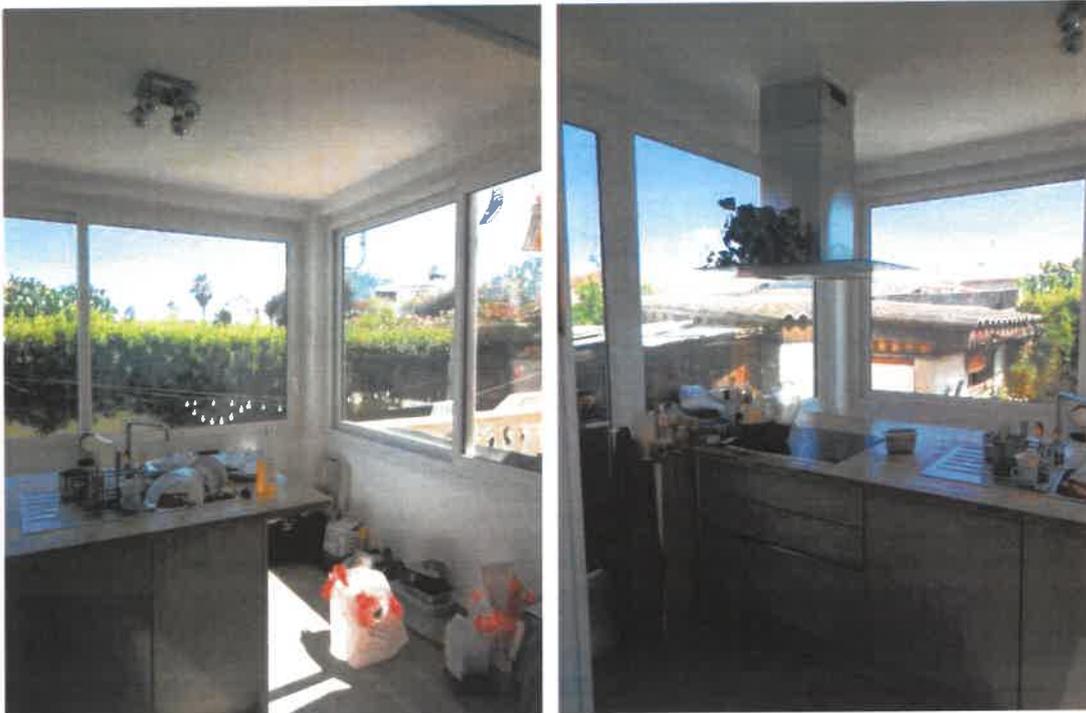
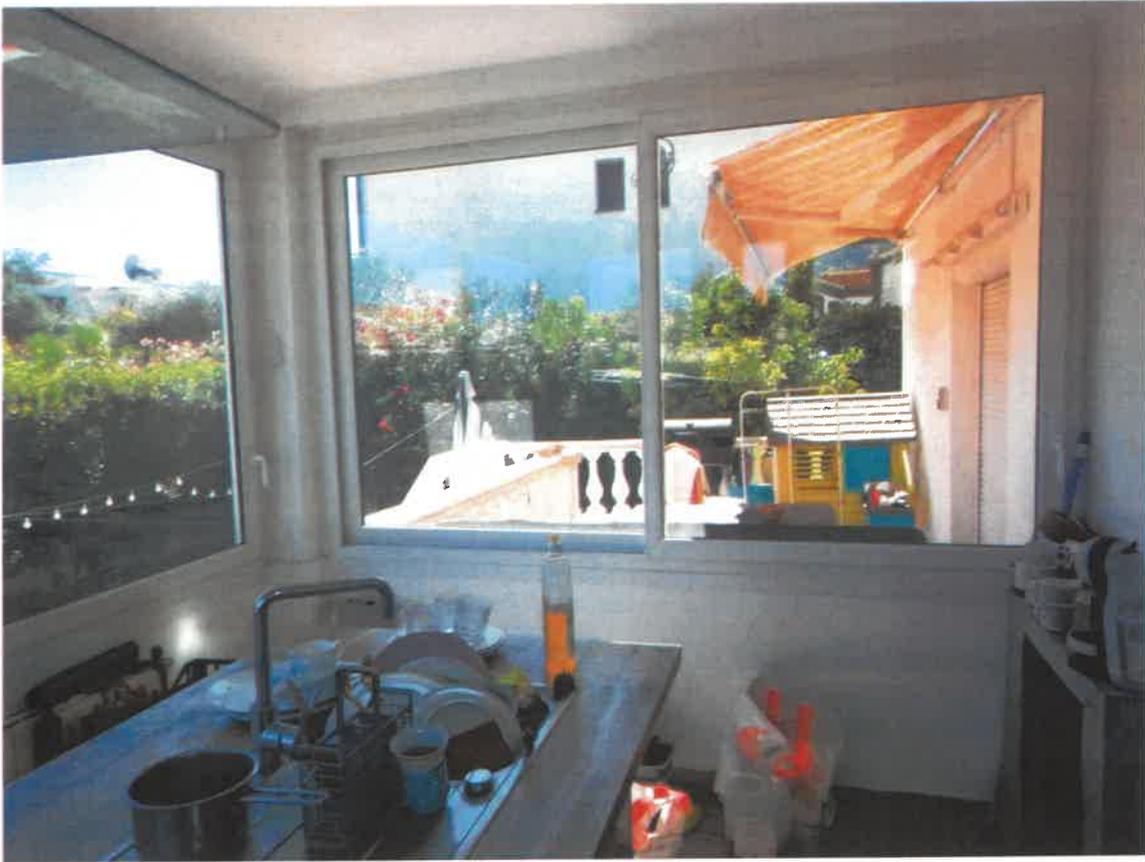
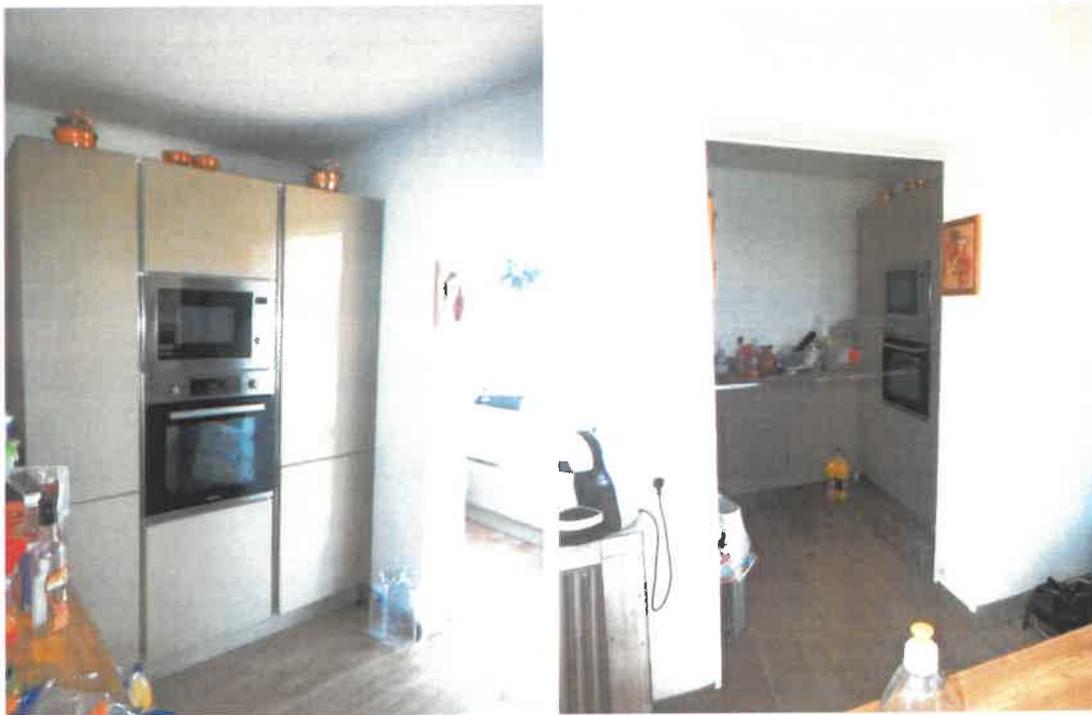
Cuisine :

Deux radiateurs sont installés dans la véranda.

Un troisième radiateur est quant à lui installé dans la partie de la cuisine aménagée dans le corps principal de la villa.

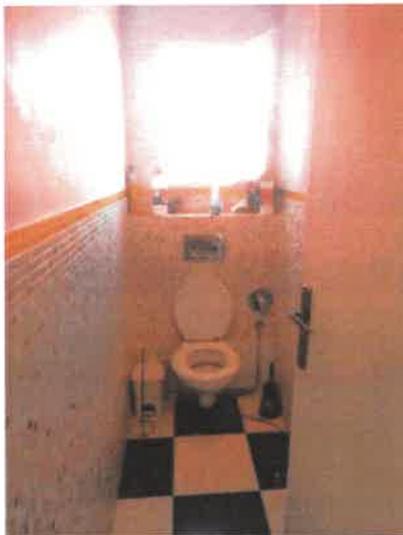
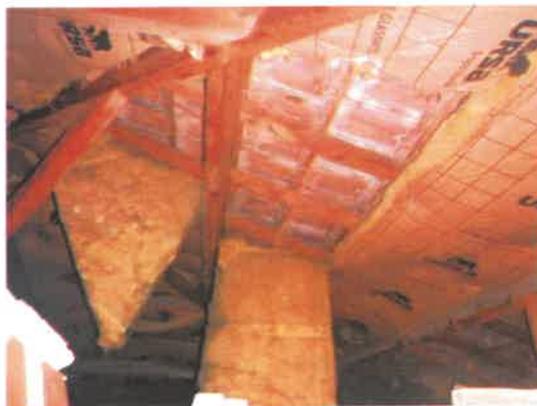
Un spot est inséré dans le faux plafond. Une trappe permet d'accéder aux combles.

Il apparaît que les combles sont isolés.

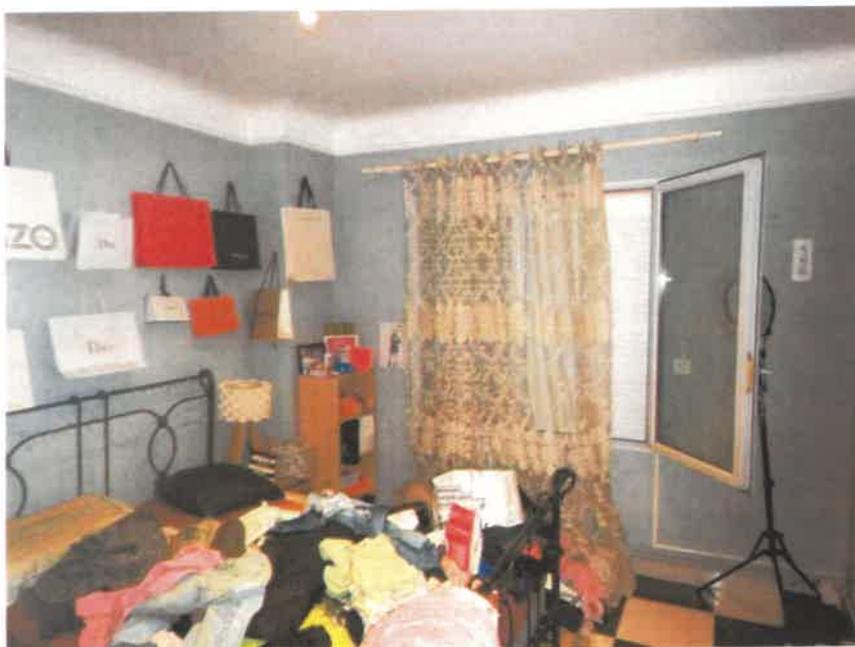
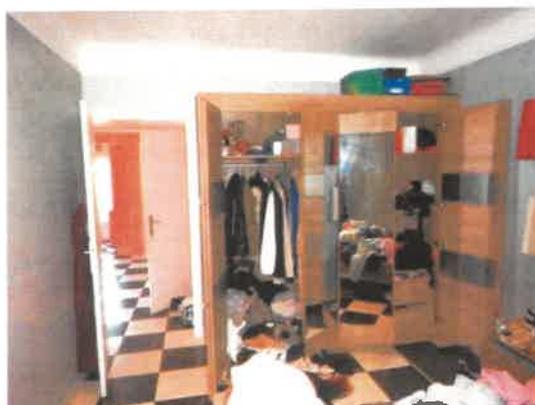
La pièce dispose d'une fenêtre à deux vantaux ouvrant à la française du côté Sud. Cette baie dispose de double vitrage et d'un volet électrique. Je précise que je ne suis pas parvenu à ouvrir le volet.

Des spots sont insérés dans le faux plafond.

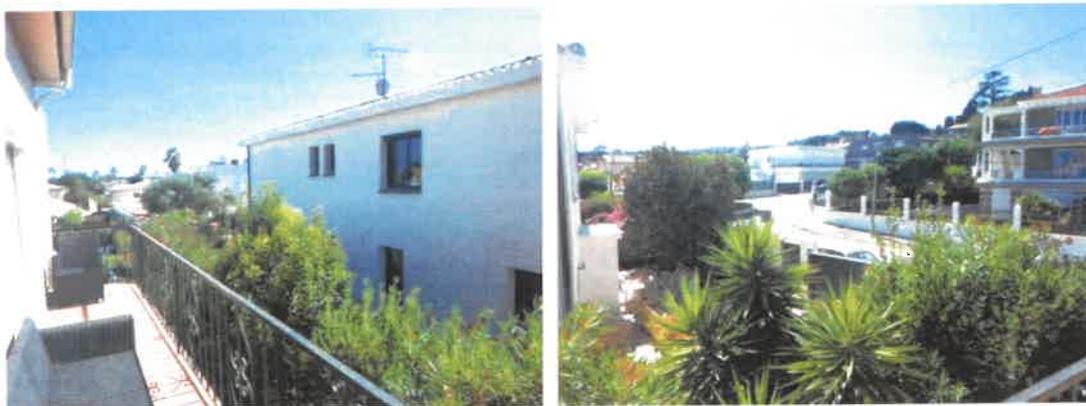
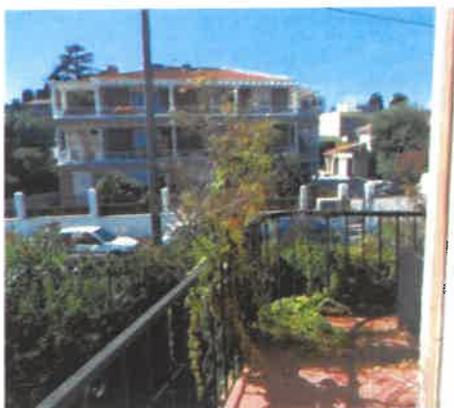
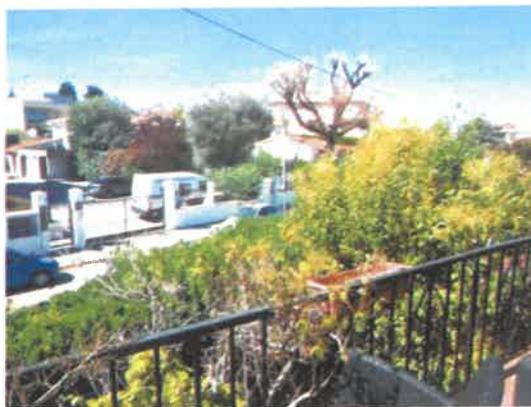
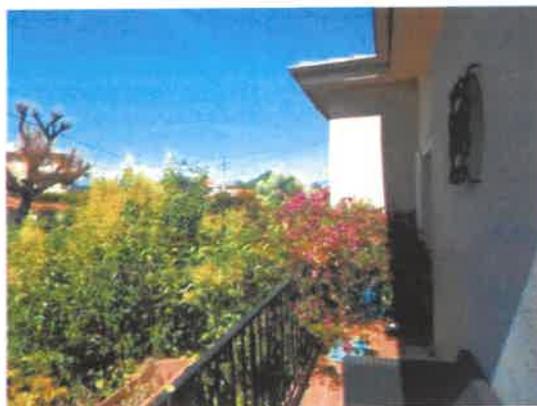
Balcon du niveau R+1 :

Un balcon s'étend sur toute la longueur de la façade Ouest au niveau R+1 et au-delà de l'angle Nord-Ouest, sur la moitié de la façade Nord.

Le sol du balcon est revêtu de carreaux de carrelage. Un garde-corps constitué de ferronneries peintes en noir est installé.

Une unité extérieure de climatisation est installée sur le balcon en façade Nord.
