TRIBUNAL JUDICIAIRE DE BASTIA

Audience d'Adjudication du jeudi 6 juin 2024 à 10h00

CAHIER DES CONDITIONS DE VENTE

Bien : Appartement
Adresse : 34 et 36 Rue du Centre
20217 SAINT-FLORENT
Numéro de lot : 3 et NC
Référence Cadastre : AD - 62 et 63

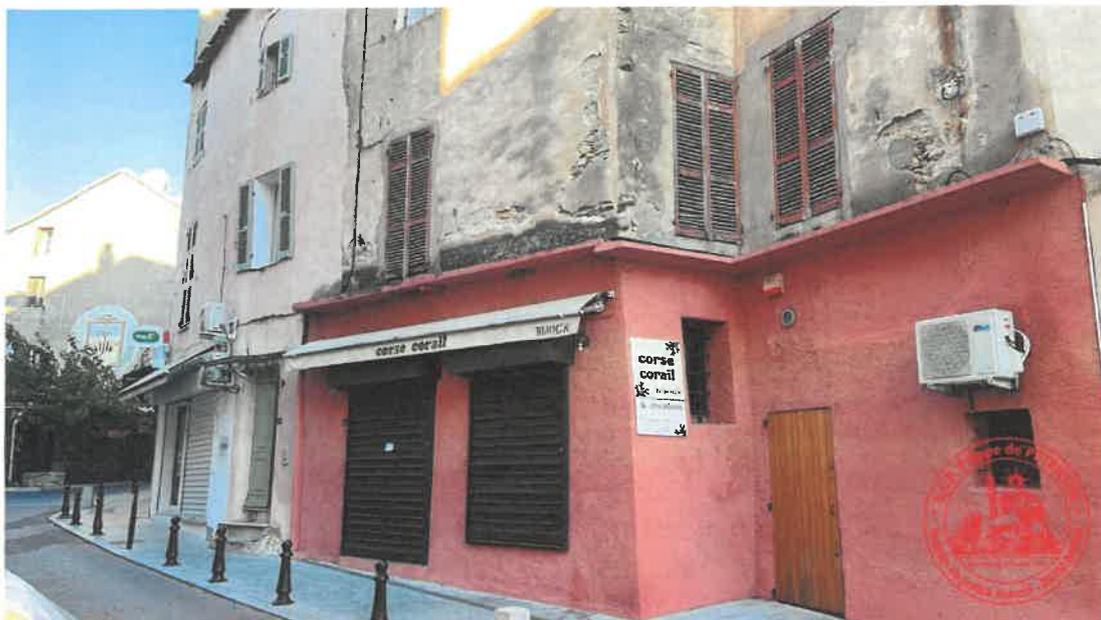
L'appartement est situé à cheval sur deux copropriétés, il correspond aux persiennes de couleur marron, au premier étage, des immeubles sis 34 et 36 de la rue du Centre (cf. cliché ci-dessous).

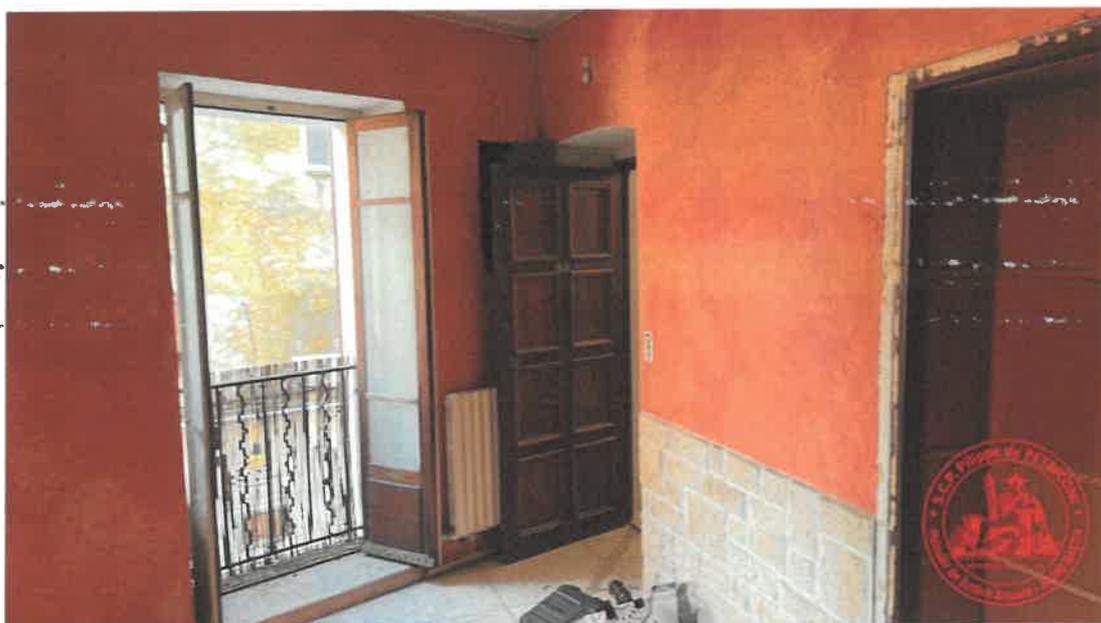
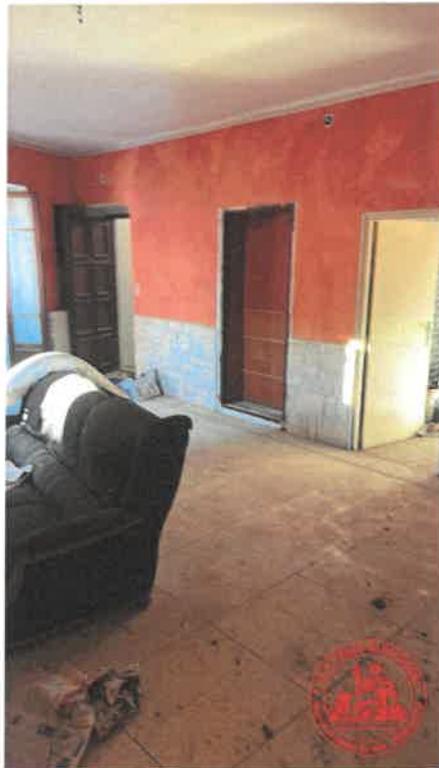
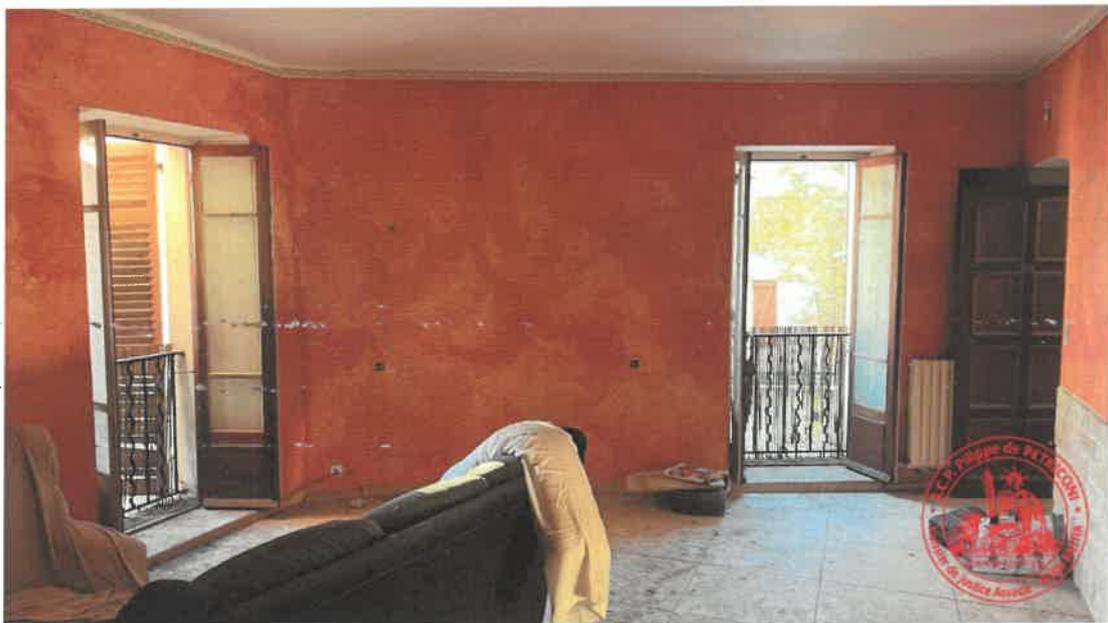
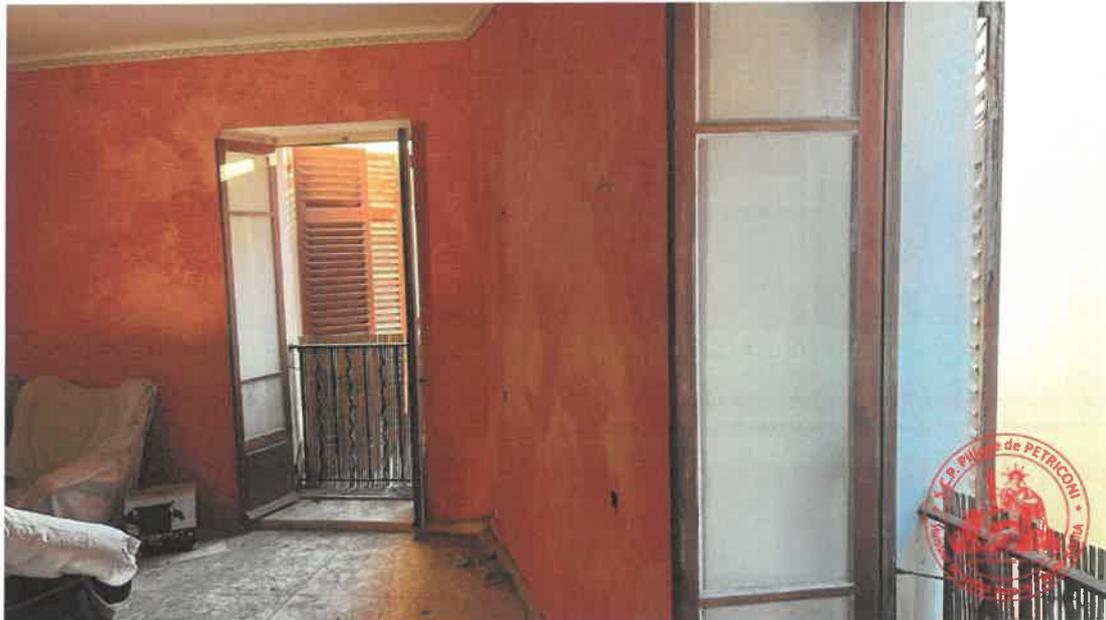
La porte d'entrée donne directement accès à un séjour (cf. plan ci-dessus), le sol est revêtu d'un carrelage granito, les murs sont en pierres et revêtus d'enduit, le faux plafond est troué en plusieurs endroits et des canisses sont visibles sous ce faux plafond.

Il y a deux portes-fenêtres en bois, équipées de volets en bois, ces portes-fenêtres et ces volets sont très usagés et non isolants. Des garde-corps métalliques sont présents, la pièce comporte une cheminée dans laquelle le plâtre s'est effondré (cf. clichés ci-dessous).

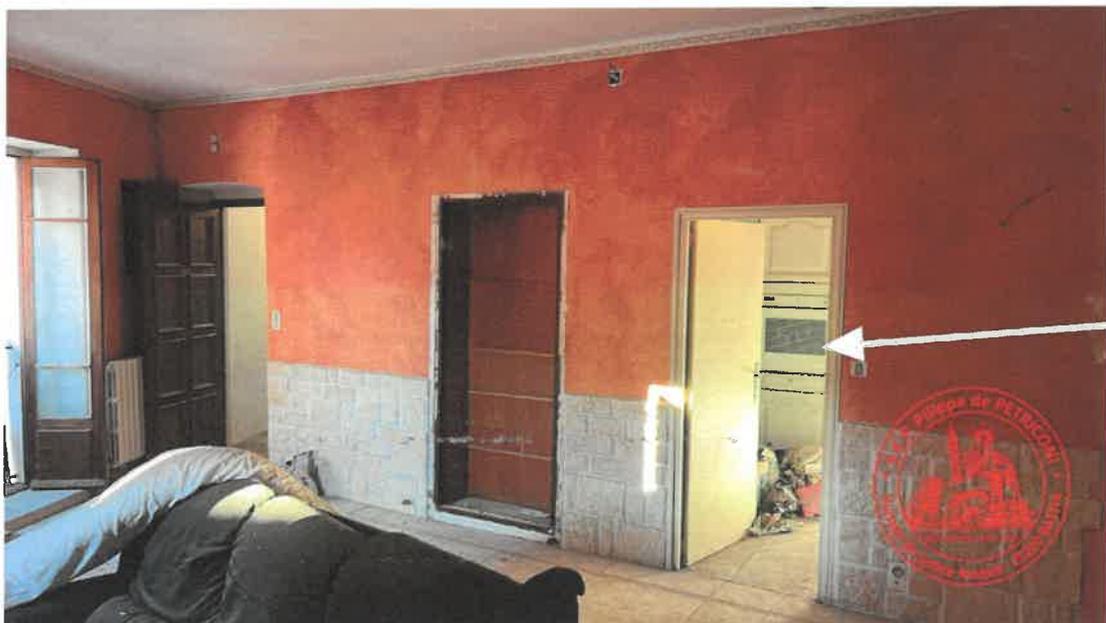
Cette pièce de séjour d'un accès à une cuisine (cf. cliché ci-dessous).

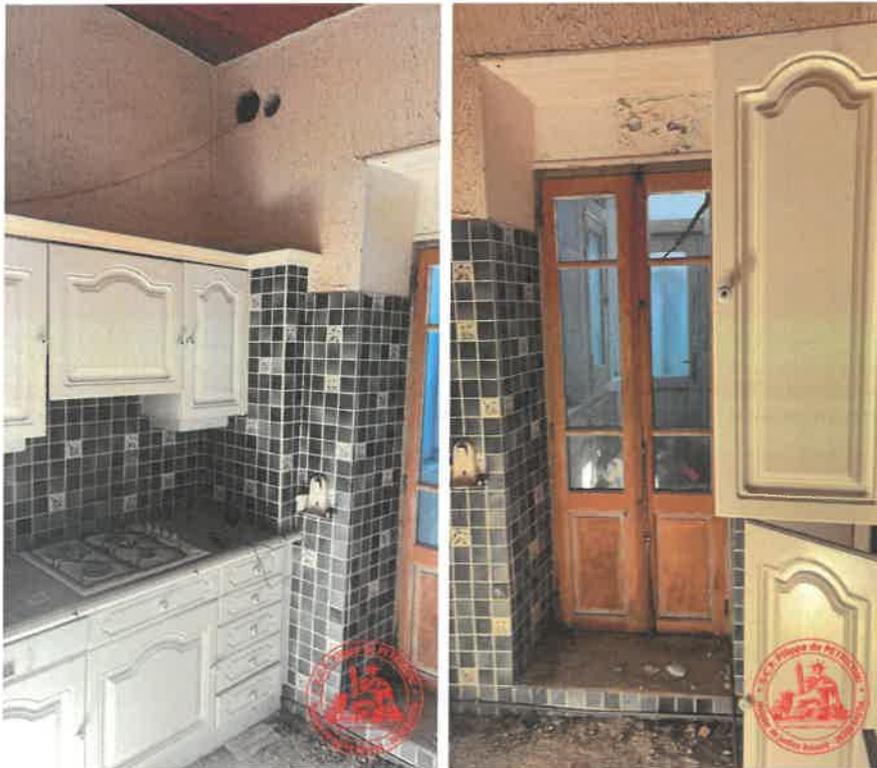
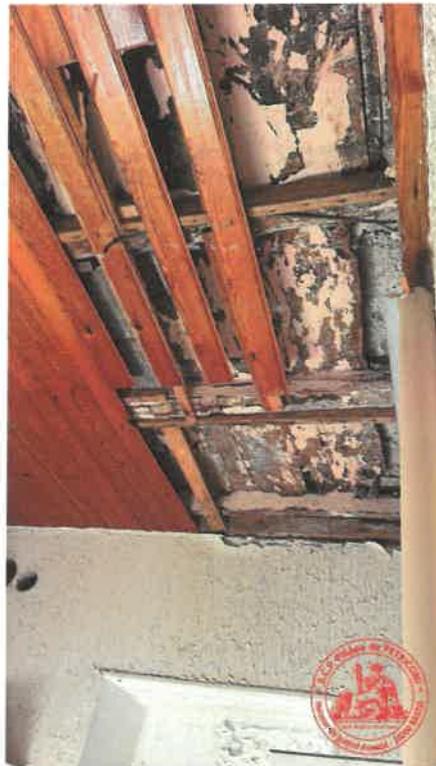
Le sol de cette cuisine est revêtu d'un carrelage en granito, une cuisine équipée est présente avec des parois recouvertes de faïence tout comme la majeure partie des murs, la partie supérieure de ces murs est revêtue de crépi, le faux plafond revêtu de voliges est en partie effondré, je distingue des planches pourries sous ce faux plafond (cf. clichés ci-dessous).

Une porte fenêtre est présente, elle permet l'accès à une petite remise donnant sur la cour extérieure, le plafond de cette petite remise est constitué de plaques translucide.

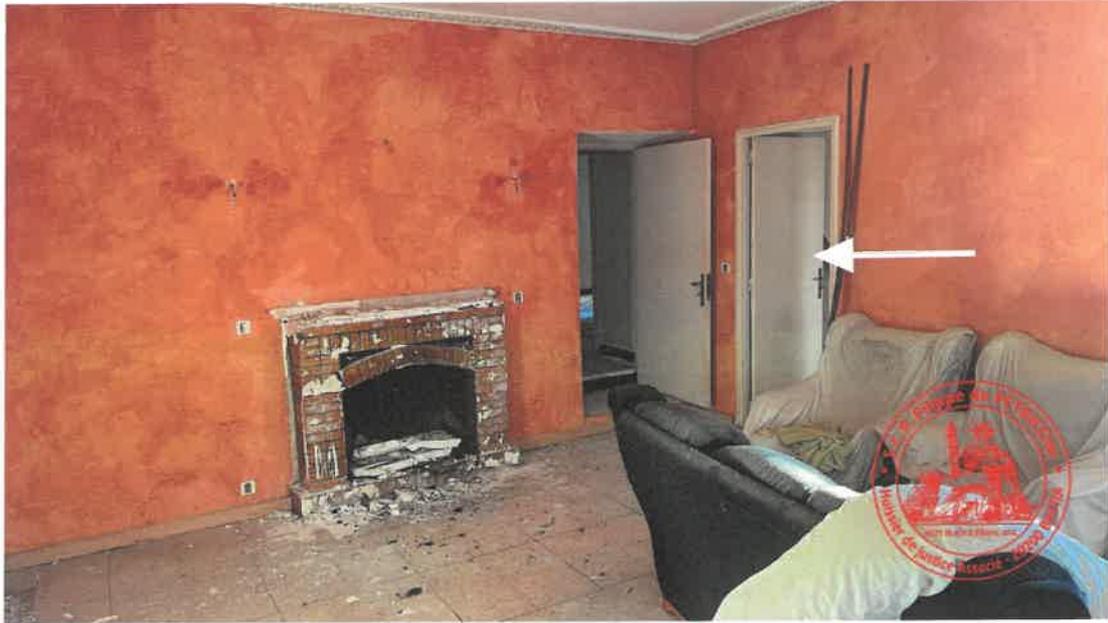
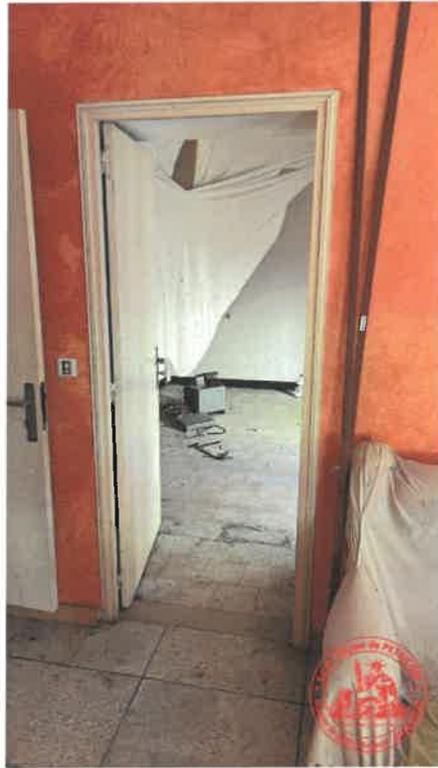
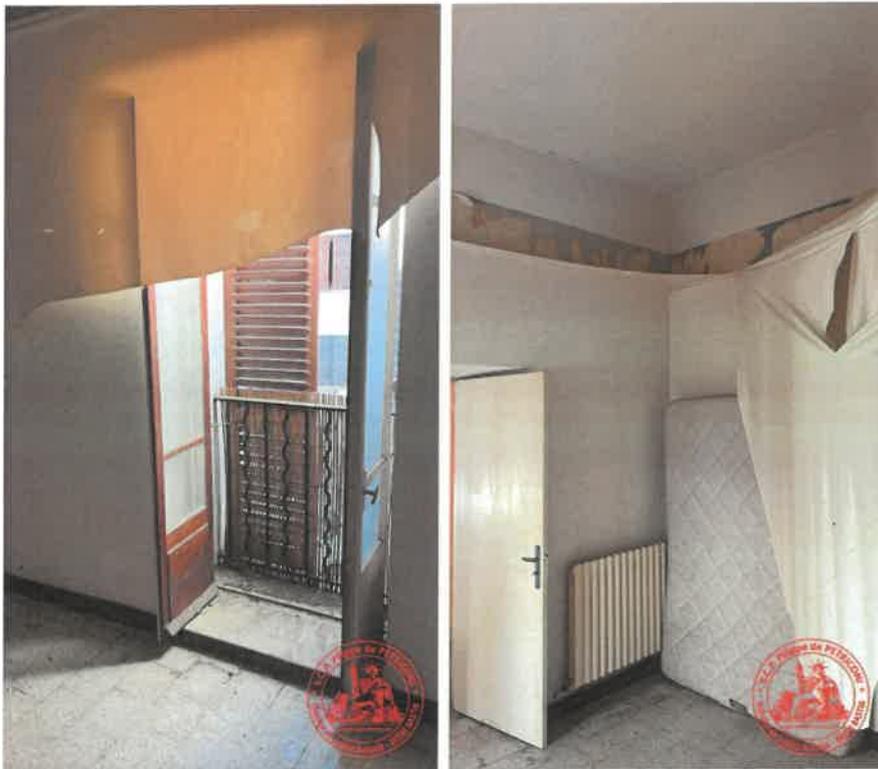
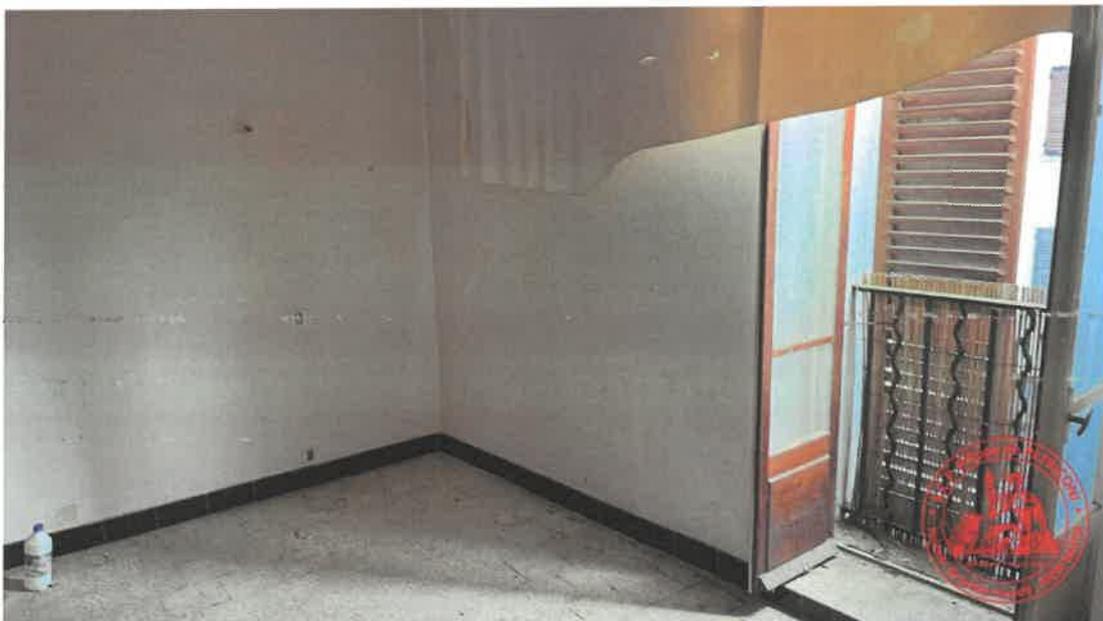
La salle de séjour donne également accès à une chambre et à un couloir (cf. cliché ci-dessous), la porte de la chambre est située à côté des fauteuils.

Le carrelage de cette chambre est revêtu de carrelage granito, la pièce comporte une porte fenêtre, les murs sont en pierres revêtus d'enduit, le plafond tendu est déchiré et il laisse apparaître le plafond (cf. clichés ci-dessous).

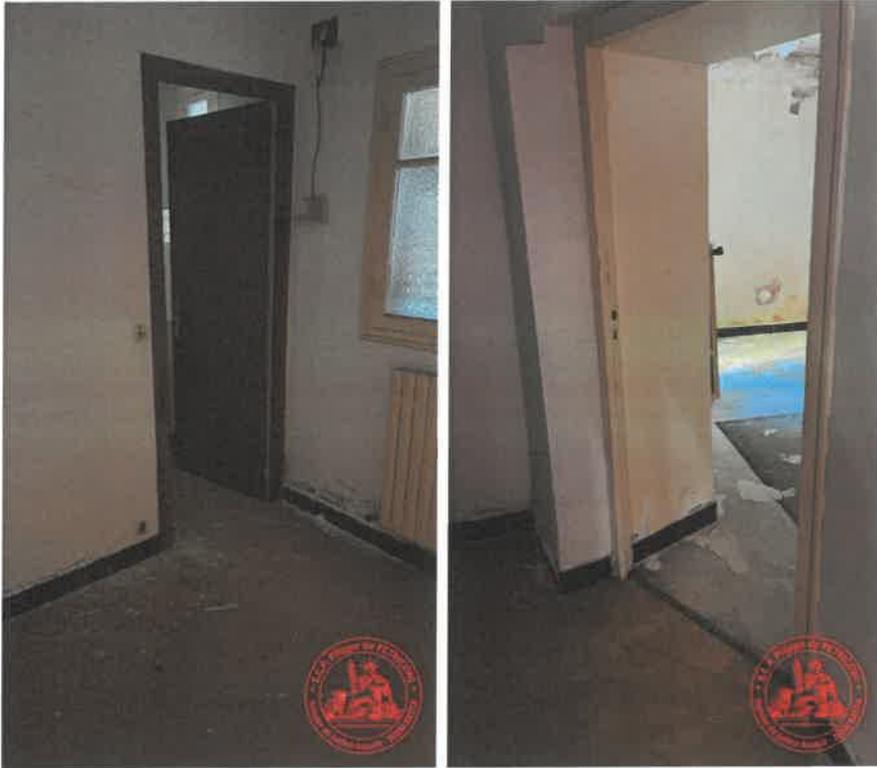
Le sol du ce couloir est revêtu de parquet, les murs sont en pierres et en briquettes pour la cloison de la salle de bains, les portes de la salle de bain et de la chambre sont en contreplaqué, le plafond du couloir est une dalle de béton et il comporte une petite fenêtre donnant sur la cour (cf. clichés ci-dessous).

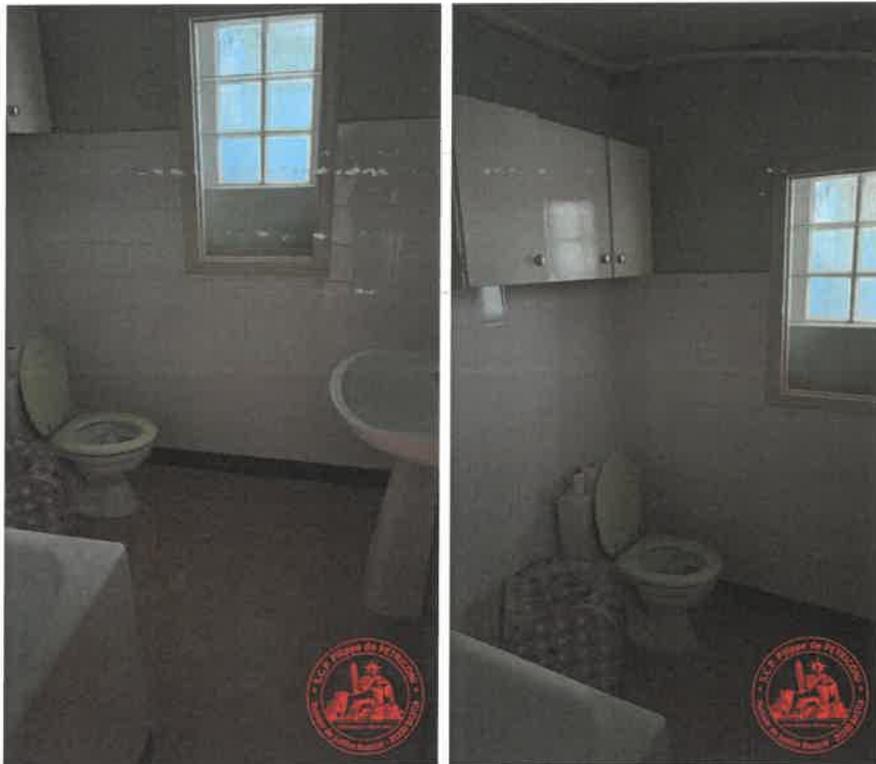
Le sol de la salle de bain est revêtu de parquet, il y a un lavabo, une petite baignoire, les murs sont en partie revêtus de faïence, il y a un faux plafond et les murs sont en briquettes (cf. clichés ci-dessous).

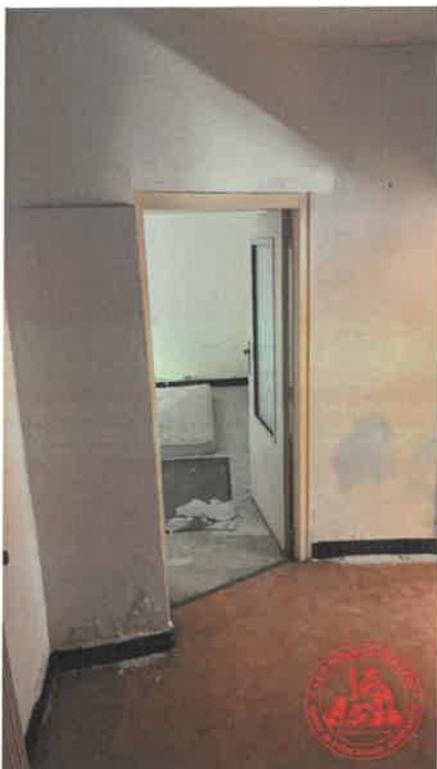
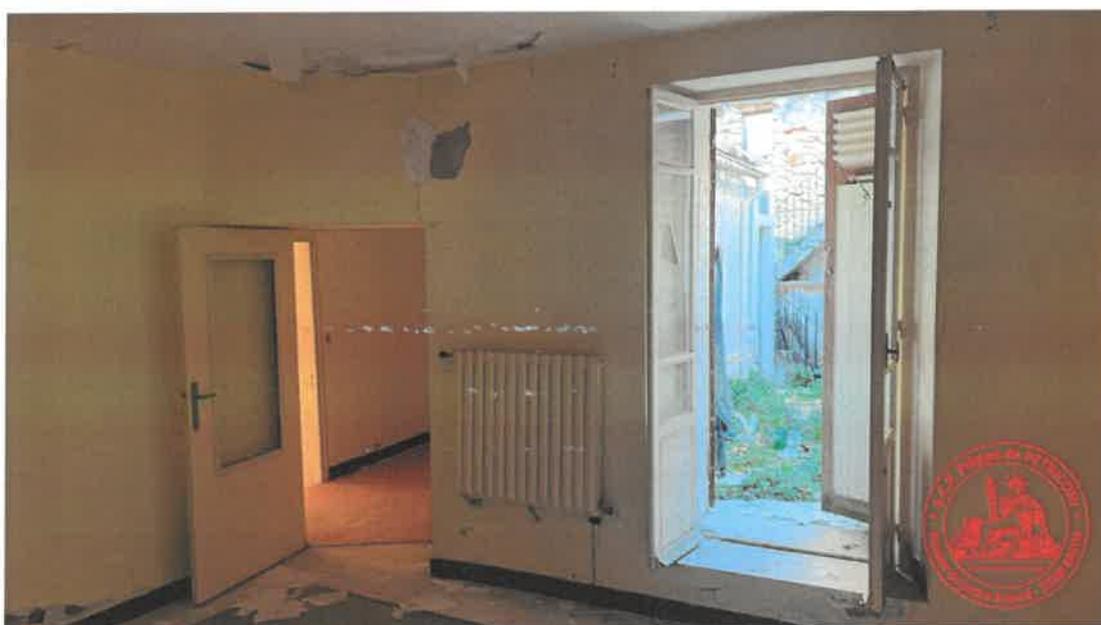
La chambre comporte un sol revêtu de carrelage en granito, les murs sont en pierres, le plafond est une dalle de béton, la peinture est écaillée, la pièce comporte une porte-fenêtre qui donne sur la cour (cf. clichés ci-dessous).

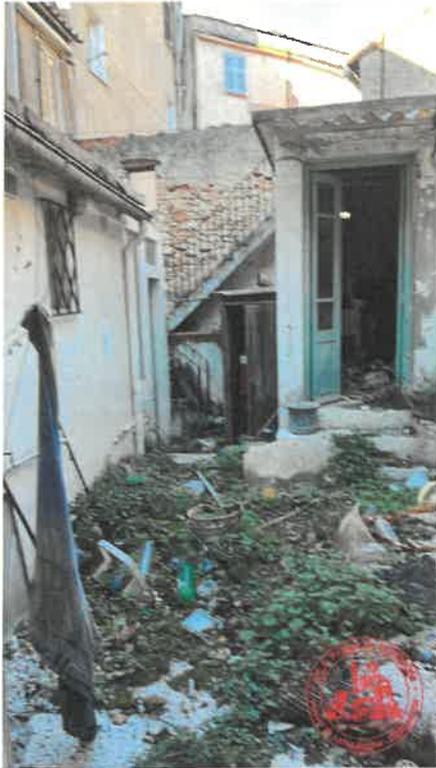
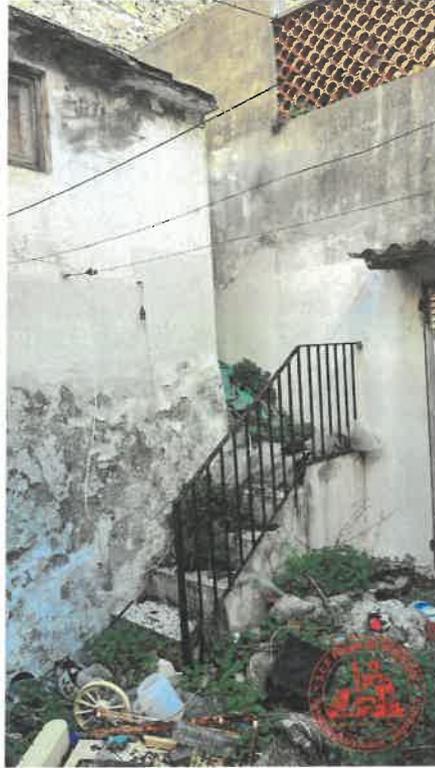
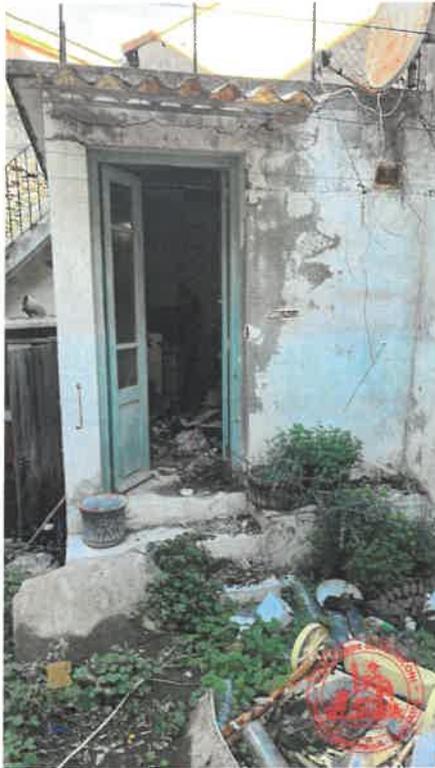
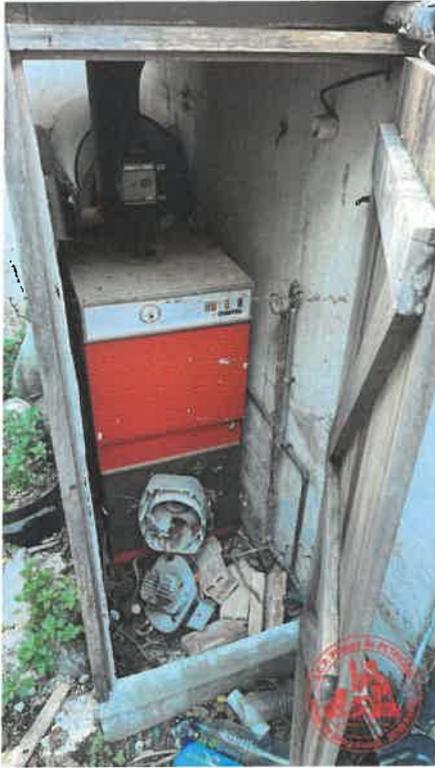
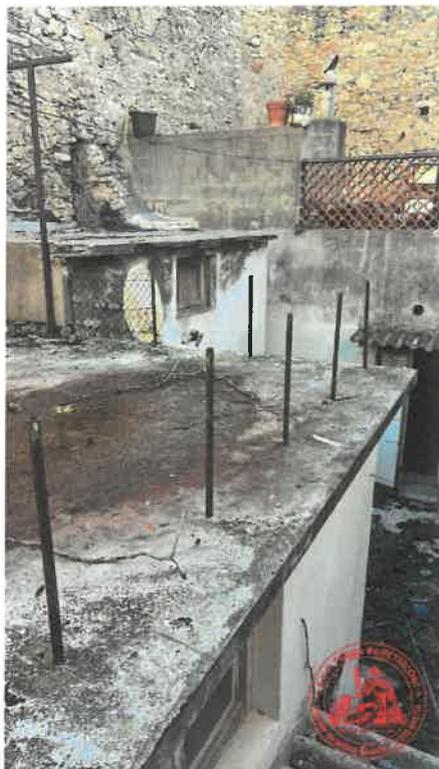
La cour est encombrée de gravats et envahie d'herbes folles, elle donne accès à une dépendance : une ancienne cuisine d'été et un local abritant un chauffe-eau.

Un escalier faisant face à la porte fenêtrée de la chambre donne accès à une petite terrasse qui est le toit de la cuisine d'été, un autre escalier à droite de la porte fenêtrée donne accès à deux caves (cf. clichés ci-dessous).

Vue de la cour, de la porte fenêtre de la chambre, de l'extension formée par le couloir, la salle de bains et la remise de la cuisine, à partir de la petite terrasse

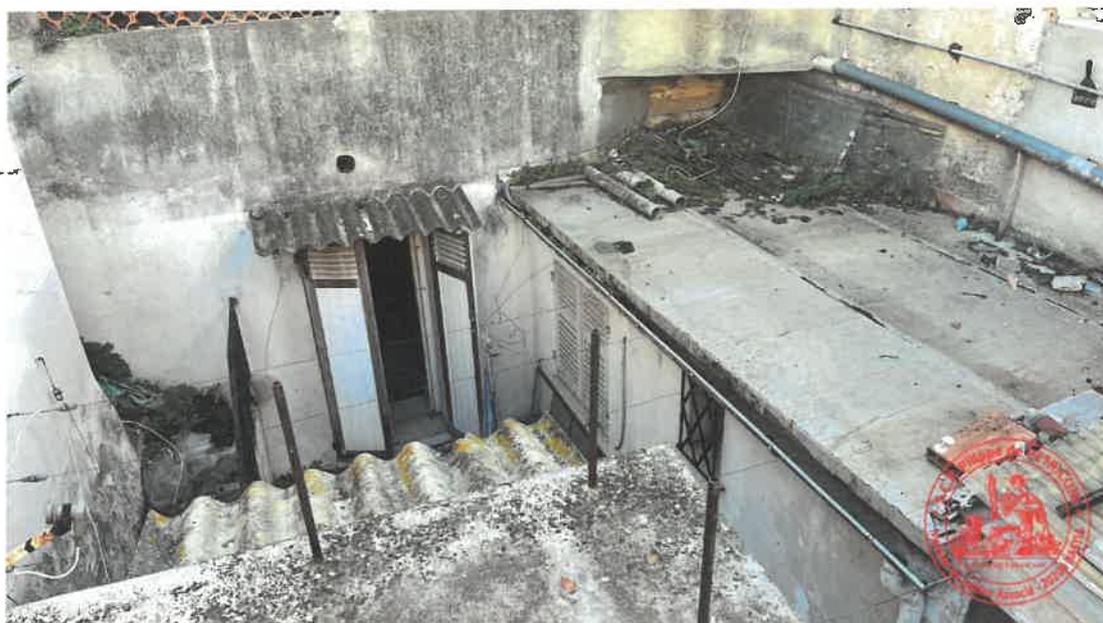
Vue des deux caves

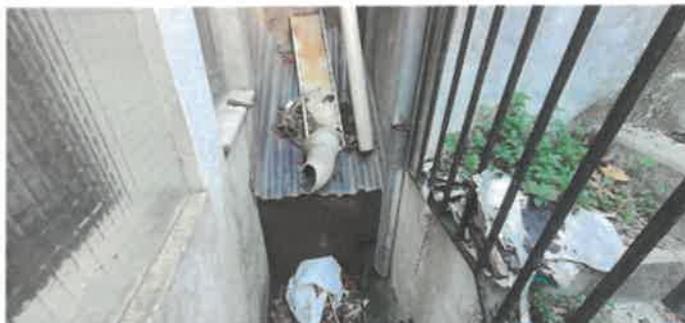
ELEMENT : Conduit de fluide

N° Local	Local	Etage	Elément	Zone	Matériau / Produit	Liste	Critère(s) ayant permis de conclure	Etat de dégradation	Photo
8	Cour	1er	Conduit de fluide	Sol	Amiante ciment	B	Jugement personnel	Matériaux non dégradé

Nom du client	Numéro de dossier	Pièce ou local
MURATI ET FELICELLI	6732 MURATI ET FELICELLI 15.12.23	1er - Cour
Matériau	Date de prélèvement	Nom de l'opérateur
Amiante ciment		TURRIN jean pascal
Localisation		
Conduit de fluide - Sol		
Résultat amiante		
Présence d'amiante ()		
Résultat de la grille d'évaluation		
Evaluation périodique

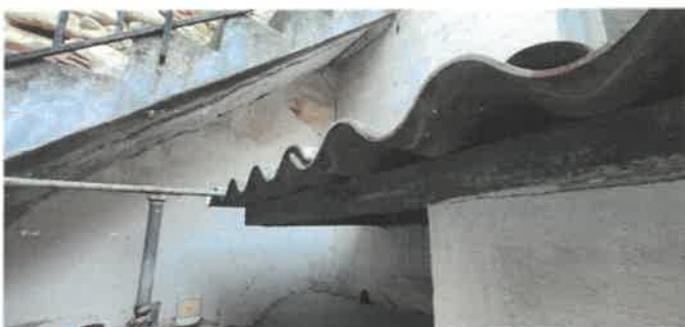
ELEMENT : Plafond

12	Local chaudière	1er	Plafond	Plafond	Panneaux vissés	B	Jugement personnel	Matériaux non dégradé

Nom du client	Numéro de dossier	Pièce ou local
MURATI ET FELICELLI	6732 MURATI ET FELICELLI 15.12.23	1er - Local chaudière
Matériau	Date de prélèvement	Nom de l'opérateur
Panneaux vissés		TURRIN jean pascal
Localisation		
Plafond - Plafond		
Résultat amiante		
Présence d'amiante ()		
Résultat de la grille d'évaluation		
Evaluation périodique

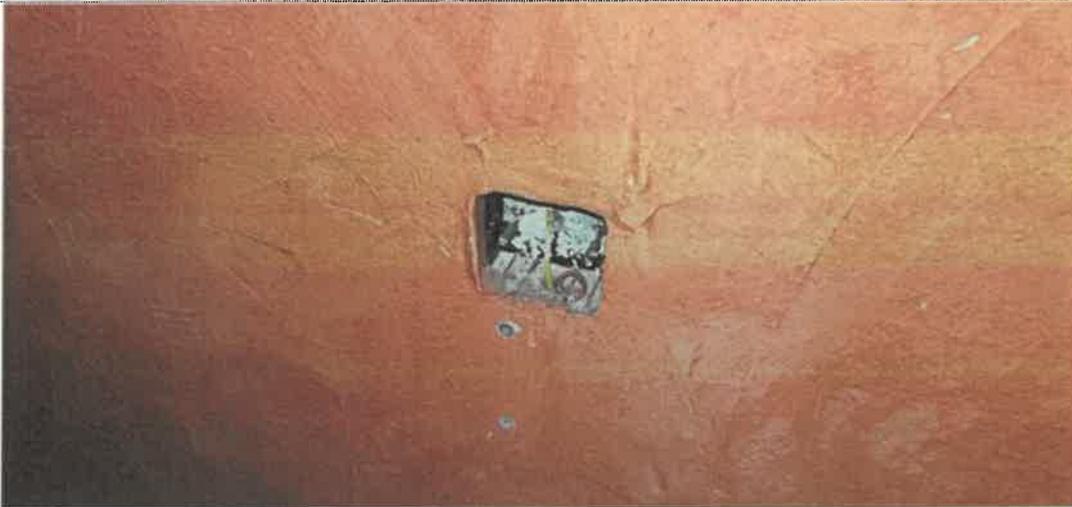
Point de contrôle N° B.7.3 a)

Description : L'ENVELOPPE d'au moins un matériel est manquante ou détériorée.

Localisation : Habitation

Observation(s) Installer protection physique risques de contacts

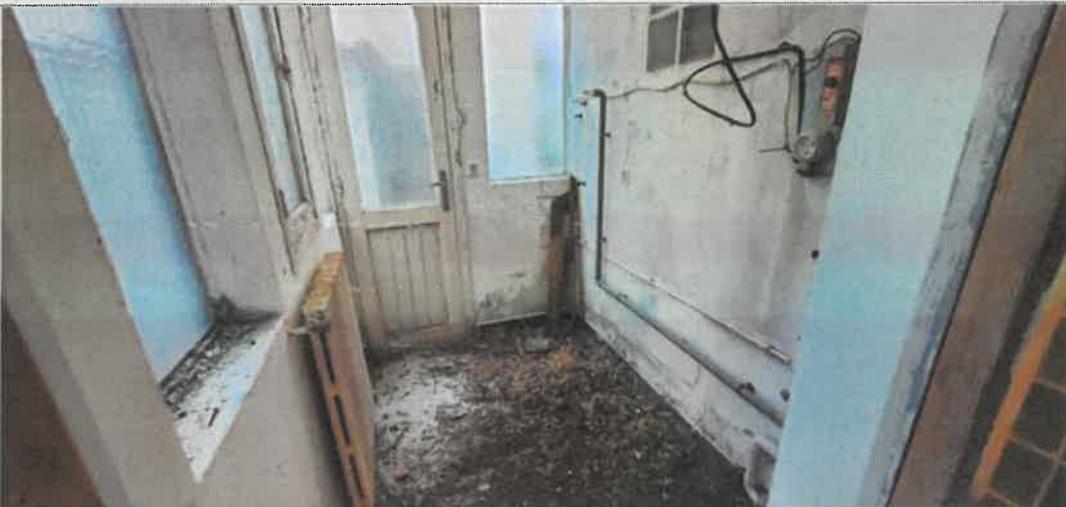
Point de contrôle N° B.8.3 a)

Description : L'installation comporte au moins un MATERIEL ELECTRIQUE vétuste.

Observation(s) Remplacer interrupteurs et prises métalliques
Prise Mur D Veranda
